**EX. S.S. 343 "Asolana"
PONTE SUL PO TRA I COMUNI DI
CASALMAGGIORE (CR) E
COLORNO (PR)**

**RELAZIONE FINALE SULLE RISULTANZE
DELLE INDAGINI E INDICAZIONE
SULLE MODALITA' DI INTERVENTO**

**RILIEVI, STUDI, INDAGINI A SEGUITO DELLA CHIUSURA
AL TRAFFICO DEL PONTE SUL PO DEL 07/09/2017**

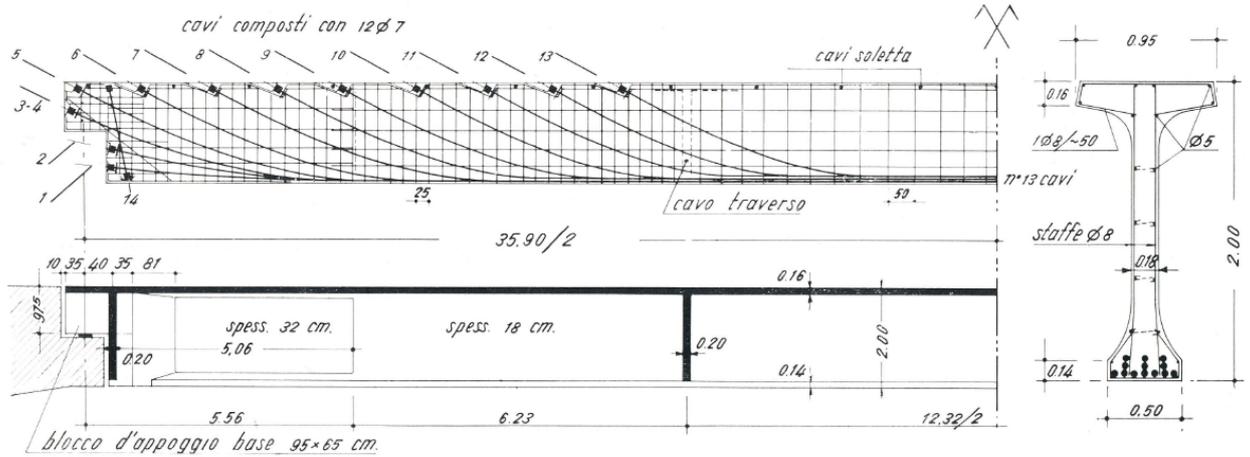
- Travi su cantilever (selle Gerber)

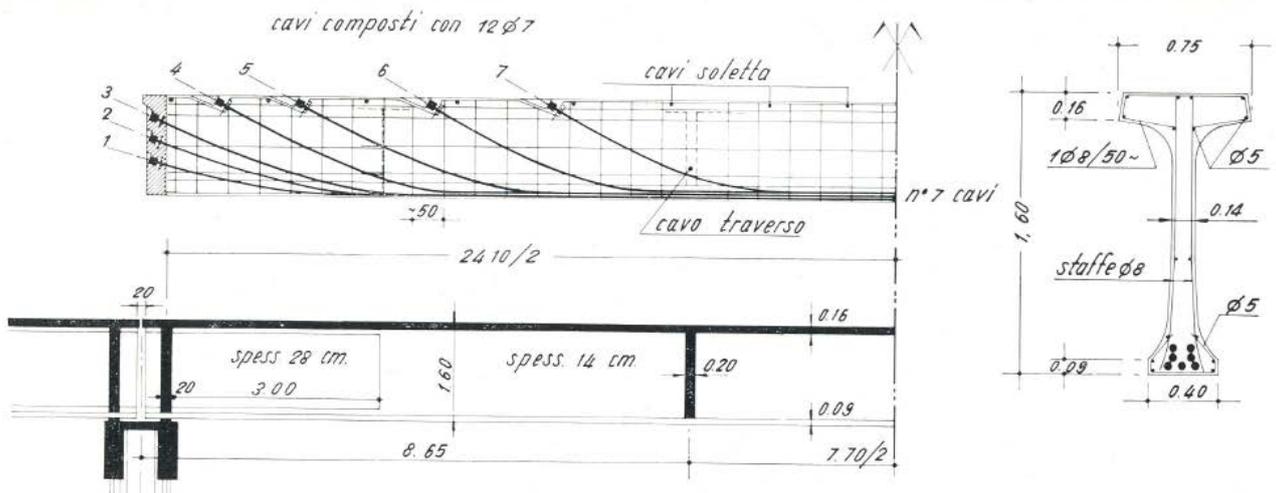
- Travi su pile

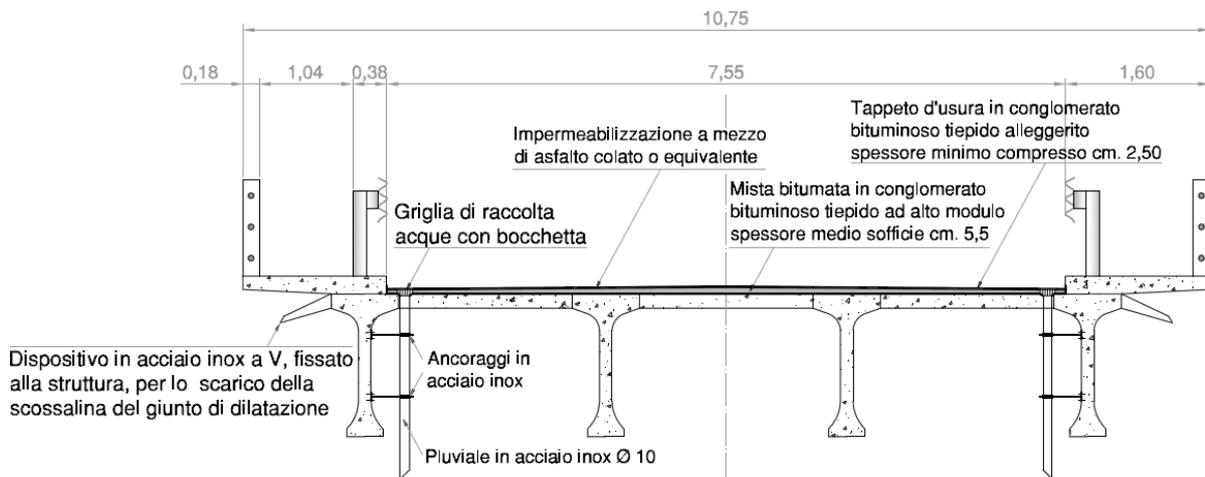
L'impalcato è sempre costituito da n° 4 travi posate ad interasse costante di 2.68 mt e presenta la seguente sezione trasversale

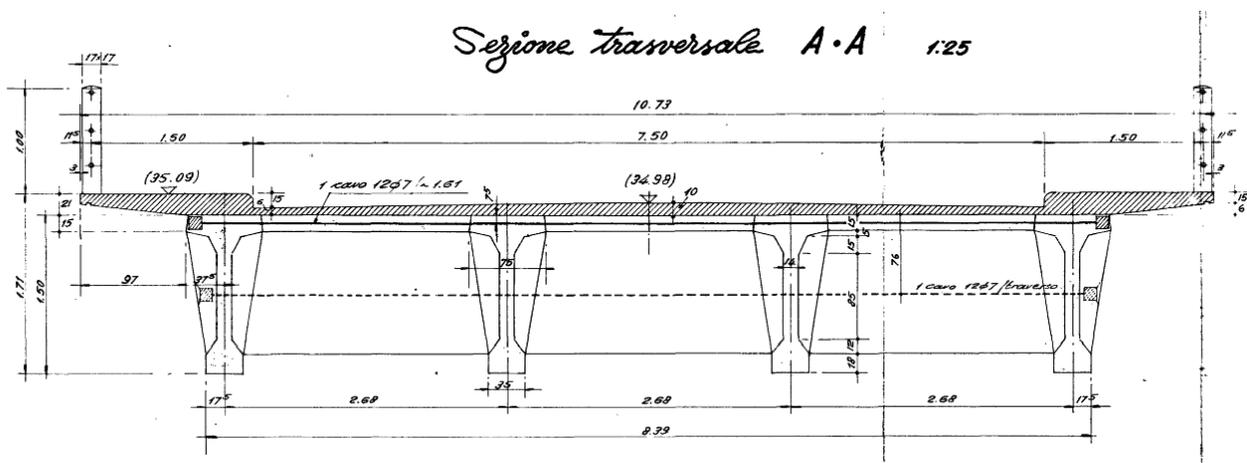
- TRATTO GOLENALE L= 24.2 mt

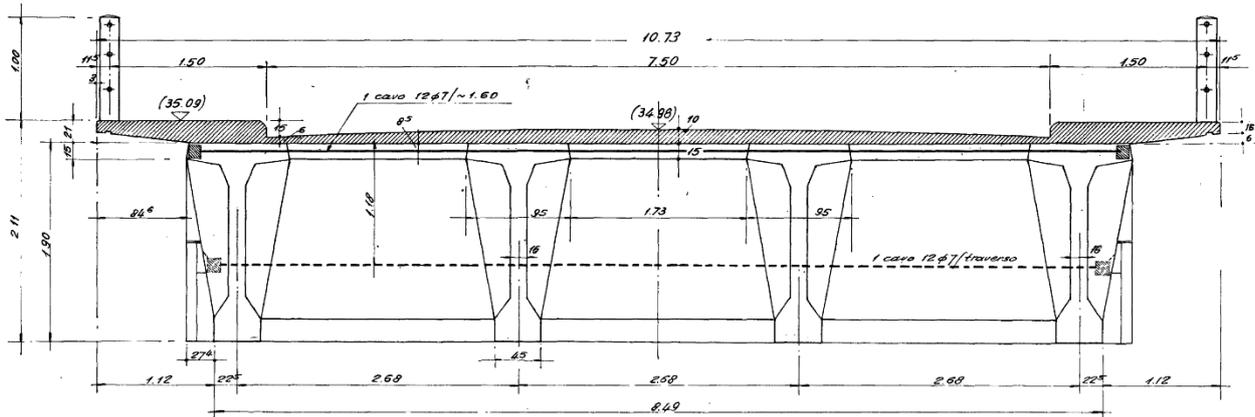
1:25

- TRATTO SULL'ALVEO DI MAGRA L= 36 mt

Sezione trasversale A.A

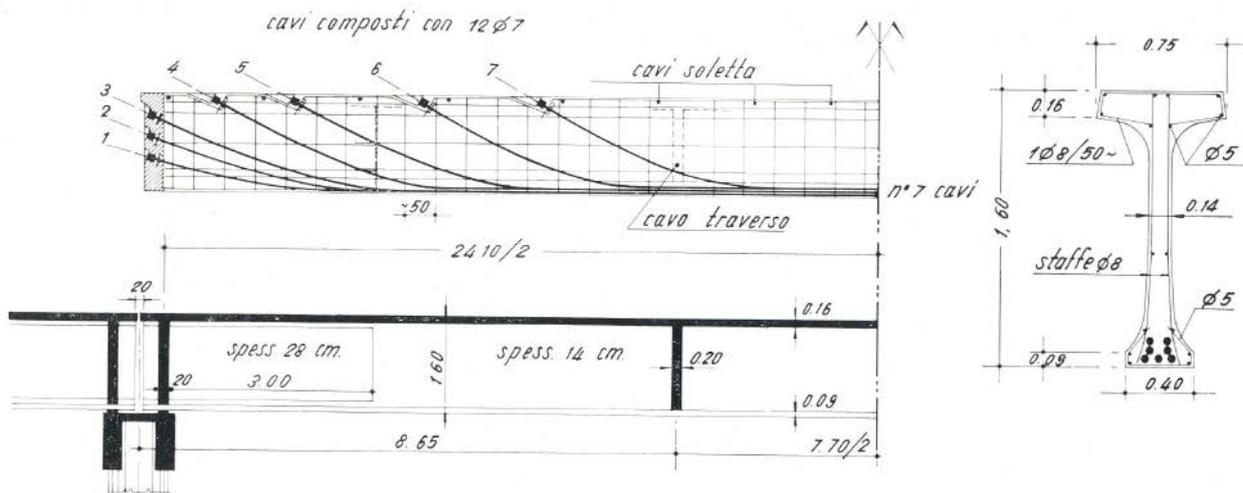
- TRATTO GOLENALE L= 24.1 mt

Quanto realizzato e misurato in sito corrisponde a quanto riportato nella pubblicazione. Il progetto originale probabilmente è stato periziato e pertanto, per le strutture prefabbricate non è attendibile.

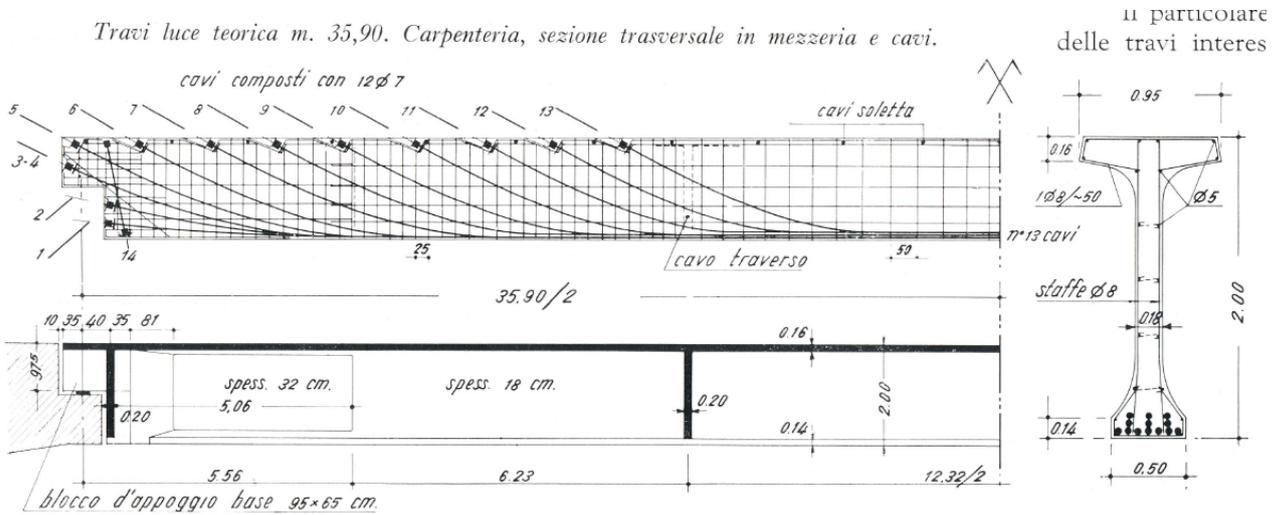
- TRATTO SULL'ALVEO DI MAGRA L= 35.90 mt

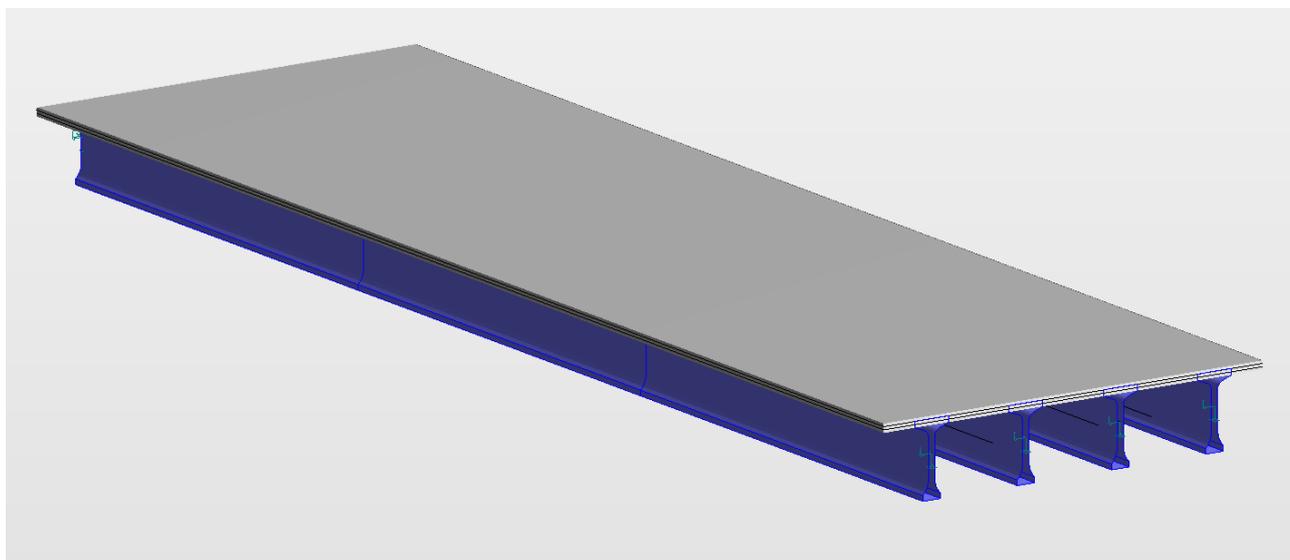
A puro titolo esemplificativo si riporta il modello ad e.f. ed il grafico di involuppo allo SLU del momento sulla campata in alveo di magra.

Modello ad elementi finiti impalcato alveo di magra

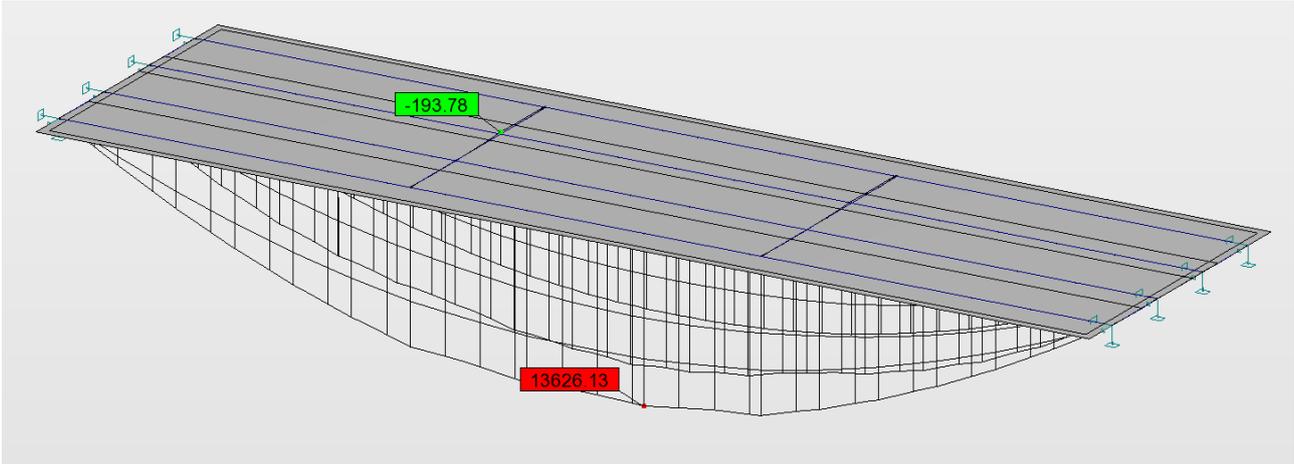
Inviluppo momenti carichi di I Categoria impalcato alveo di magra (u.m. KN,m)

La simulazione ha restituito i valori riportati per nelle tabelle seguenti.

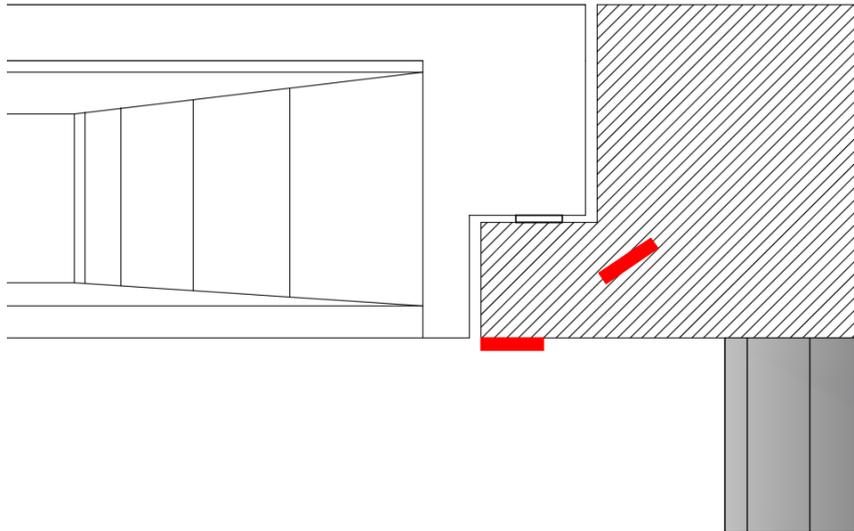
In tale casistica si prevede l'installazione di sensori ai lati dei pulvini delle pile, per misurare le deformazioni sui lembi esterni (vedi fig. 1).

Fig. 1 (in rosso posizione del sensore sulla linea di taglio della sella Gerber e in corrispondenza dello spigolo)

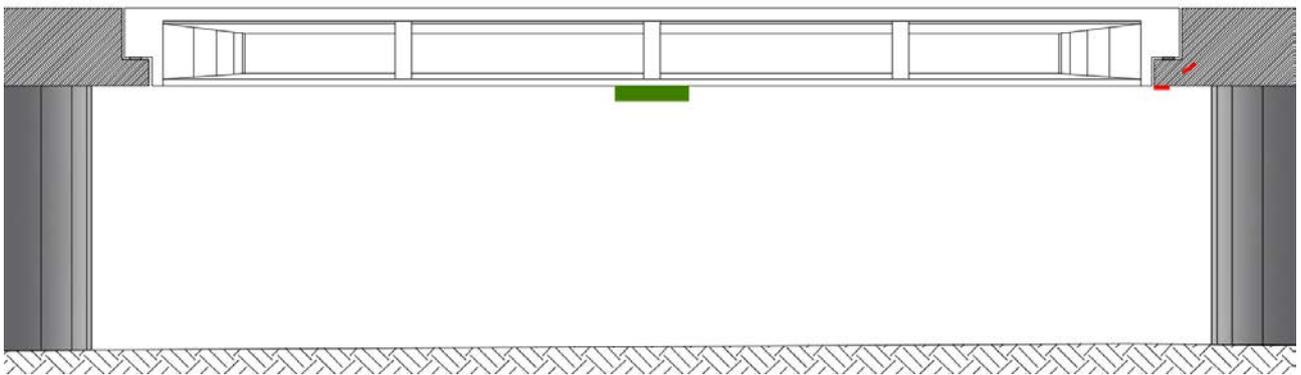
In tale casistica si prevede l'installazione di sensori in mezzeria delle travi di bordo (le + sollecitate), per misurare le deformazioni sotto carico (vedi fig. 2).

Fig. 2 (in verde posizione del sensore in mezzeria ad ogni trave di bordo)

I sensori è preferibile che vengano dotati di rete di trasmissione dei dati wireless in modo tale che il monitoraggio avvenga da remoto. Monitorando l'andamento delle frecce in campata e delle deformazioni all'appoggio, al manifestarsi di uno spostamento anomalmente alto (superiore al 50% di quelli normalmente rilevati), è possibile l'immediata limitazione dei carichi viaggianti o la chiusura dell'infrastruttura con interdizione al transito.

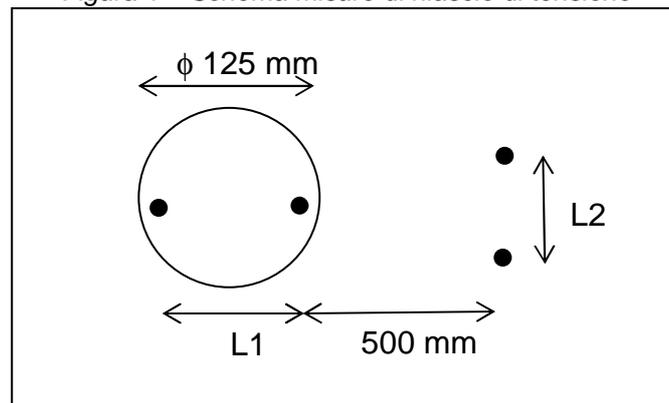
- misura della distanza verticale del centro del carotaggio dall'intradosso della trave;
- calcolo delle tensioni di precompressione agenti utilizzando un modulo elastico $E = 30.000 \text{ N/mm}^2$.

Figura 1 – Schema misure di rilascio di tensione

Come attrezzatura e strumentazione si è adoperata una carotatrice a diamante HILTI DD-160E con carotiere diamantato ϕ 125 mm. e un deformometro meccanico dotato di micrometro millesimale digitale Mod. C363 (Cod. CND 28).

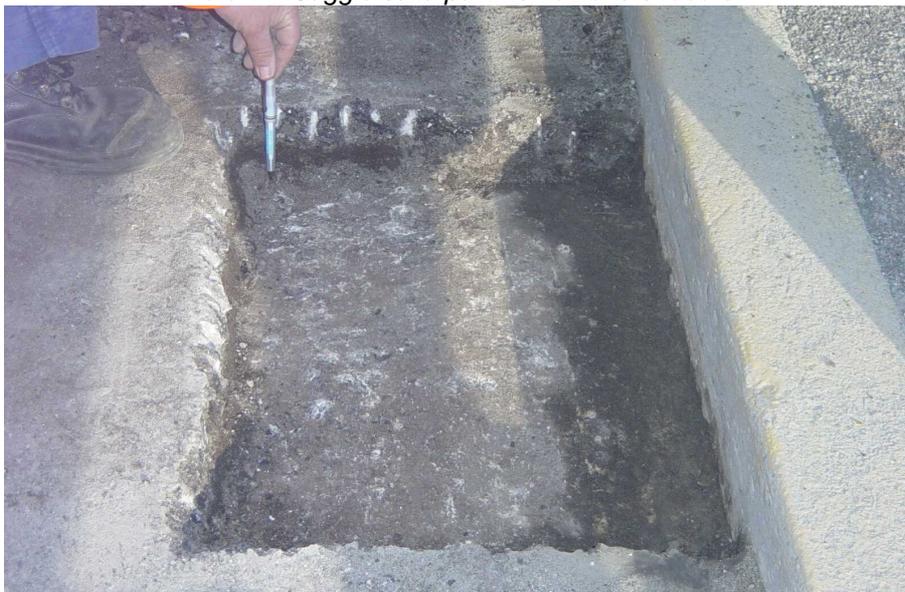
I saggi hanno evidenziato uno spessore medio di pavimentazione di circa 7 cm sulla sede stradale e di circa 1 cm sul marciapiede, ed uno buono stato di conservazione del calcestruzzo. Sui due saggi è stato eseguito anche un rilievo magnetico delle barre di armatura (vedi schede n. 15 e 16 in allegato n. 3), nonché, nel caso dello scasso sul marciapiede, la messa a nudo di una barra f 6 mm per tarare le misure magnetiche. Successivamente all'esecuzione dei rilievi, i due scassi sono stati ripristinati con bitume a freddo.

Foto 1 – Saggio sulla pavimentazione stradale

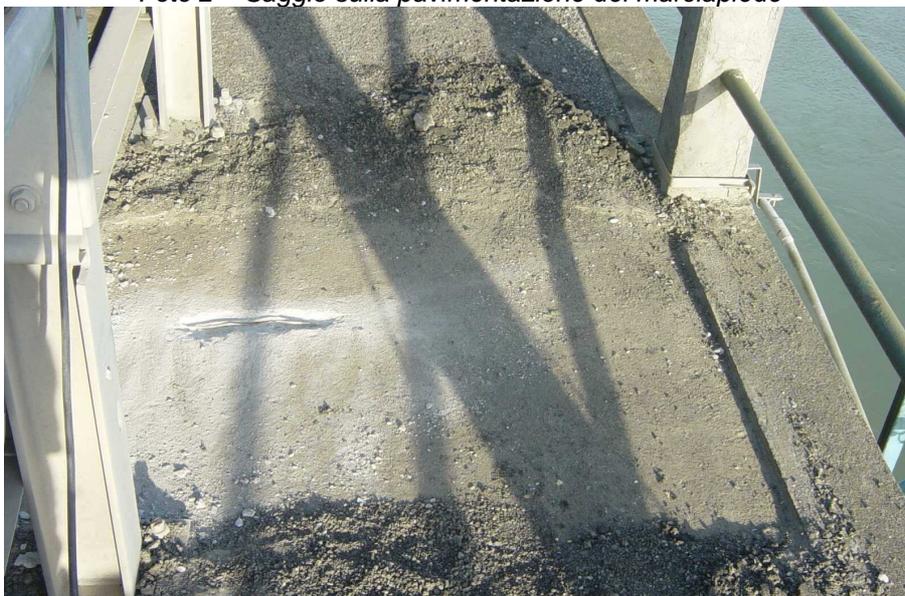
Foto 2 – Saggio sulla pavimentazione del marciapiede

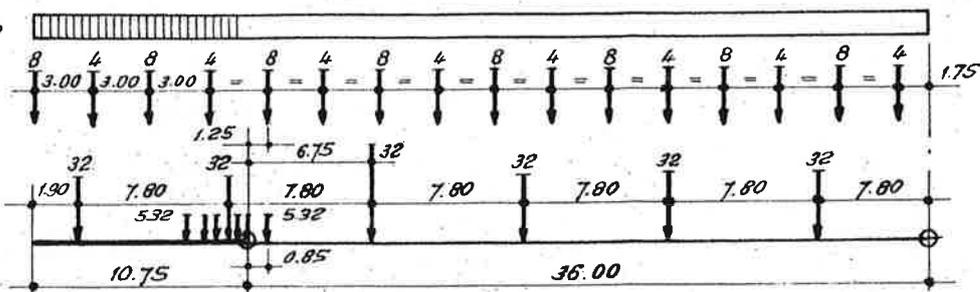
FIG. 3a

Max. T

Folla compatta
Autocarri

Per le modalità esecutive dell'opera le sollecitazioni di cui in 3 a, b, riguardano la trave isolata, le 3 c, d, l'impalcato completo.

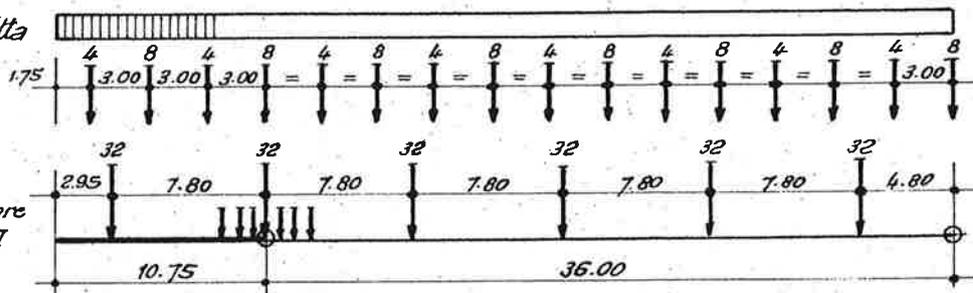
FIG. 3b

Max. M

Folla compatta
Autocarri

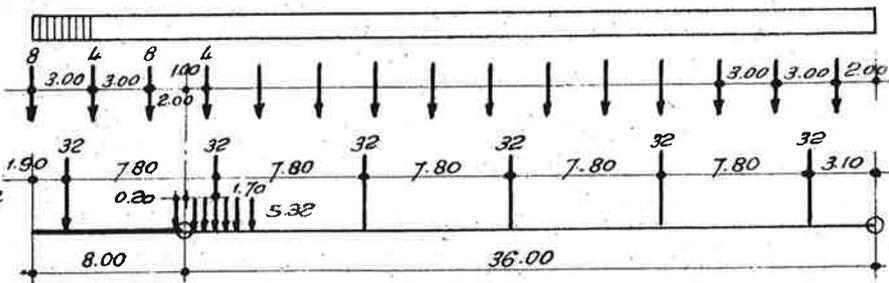
FIG. 4a

Max. T

Folla compatta
Autocarri

Convoglio militare
Schema II

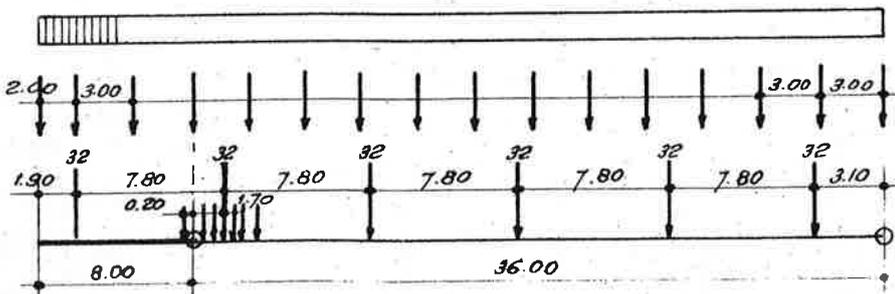
FIG. 4b

Max. M

Folla compatta
Autocarri

Convoglio militare
Schema II
